**IGAZSÁGÜGYI
MŰSZAKI
SZAKÉRTŐI VÉLEMÉNY**

1. A GUL-188 forgalmi rendszámú MAN 15.163 LRK típusú tehergépkocsi

2. A GF E280 típusú mélyásó szerelék hidraulika kiépítéssel a bontókalapácshoz, MH 90S bontókalapács felfogatóval a mélyásó szerelékre, 2 db véső

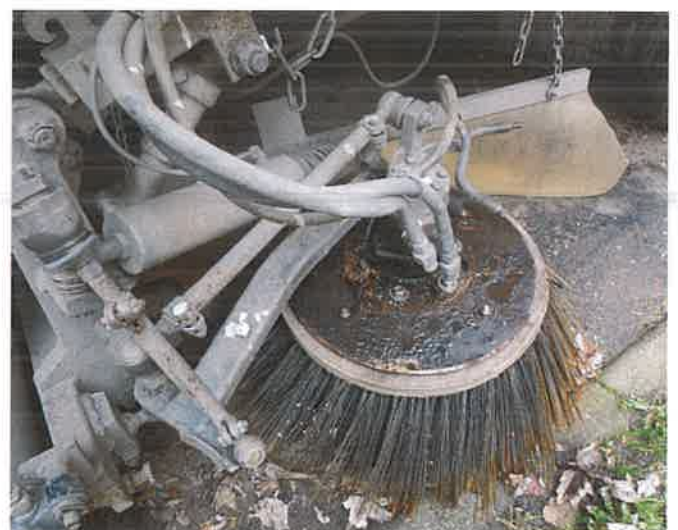
A serőrész működőképes, a seprőkefék megfelelő állapotúak. A hidraulika rendszerből enyhe olajszivárgás tapasztalható.

6, A GUL-188 forgalmi rendszámú tehergépkocsi seprő része

A seprőrész működtetéséhez szükséges elemek, részegységek felújítása szükséges.

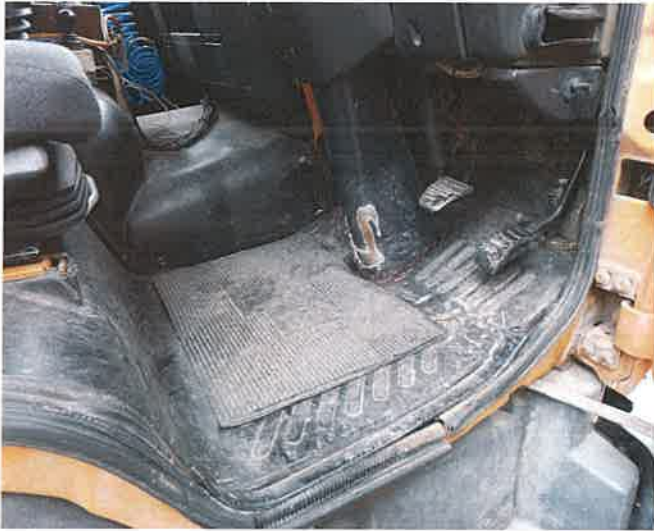
A fényezés több helyen lepattogzott, matt, karcos. A külső esztétikai állapota a korának és a munkavégzés körülményeinek megfelelő. A vezetőfülke korának megfelelő állapotú, szennyezett. Az első szélvédő a jobb alsó sarokrésznél többszörösen repedt.

13, A GUL-188 forgalmi rendszámú tehergépkocsi vezetőfülkéje

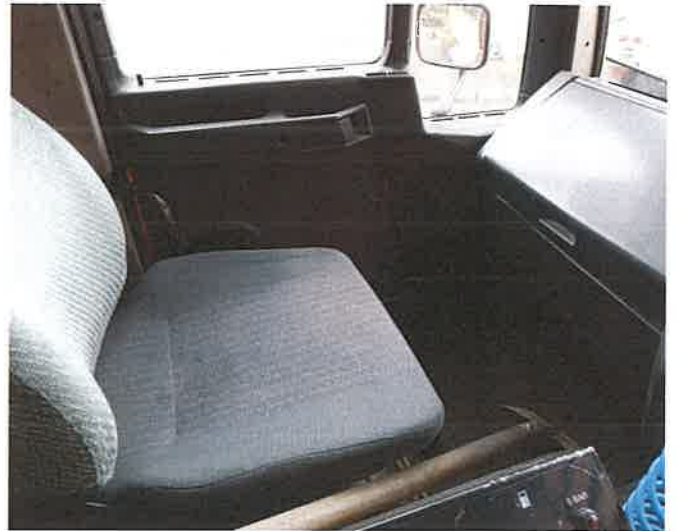
14, A GUL-188 forgalmi rendszámú tehergépkocsi vezetőfülkéje

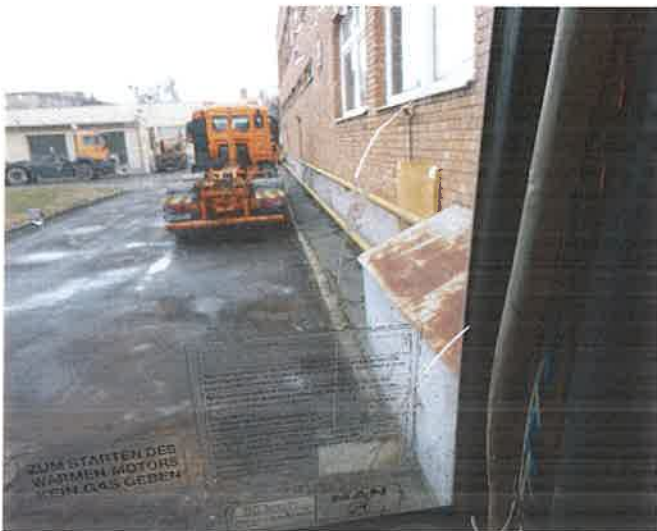
15, A GUL-188 forgalmi rendszámú tehergépkocsi első szélvédője

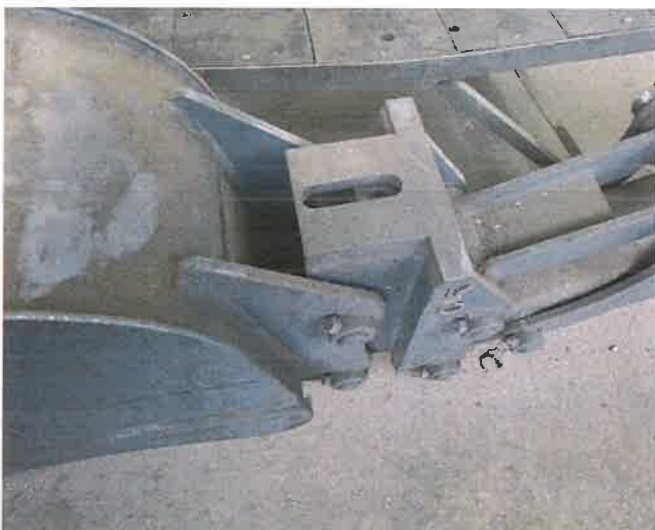
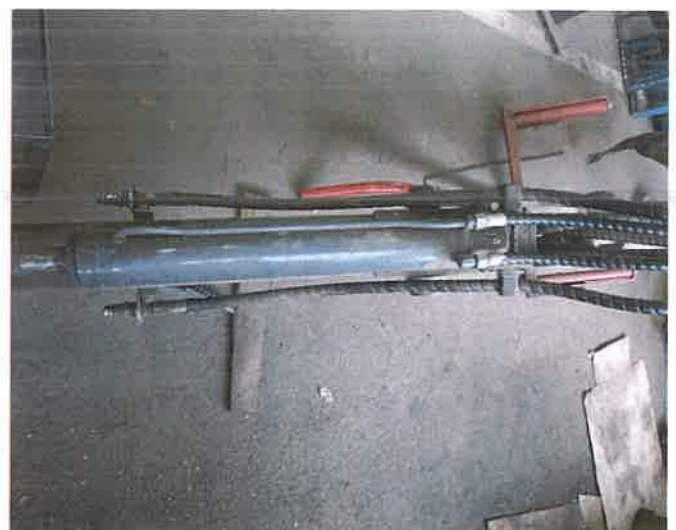
A fényezése enyhén sérült. A hidraulika rendszerből olajfolyás nem tapasztalható. Valamennyi funkciója megfelelően működik. Az eszköz újszerű állapotú. Keveset használt.

16, GF mélyásó szerelék E280 (280E200) gyorscsatlakozóval

19, GF mélyásó szerelék E280 (280E200) gyorscsatlakozóval + bontókalapács felfogató

18, GF mélyásó szerelék E280 (280E200) gyorscsatlakozóval

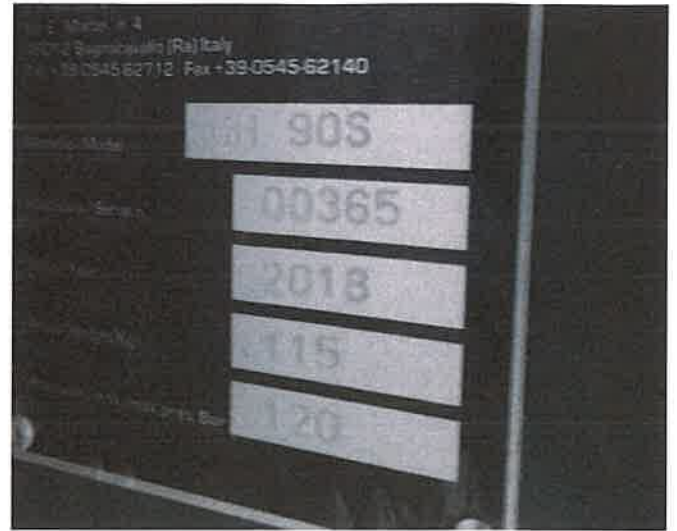
A fényezése enyhén sérült. A hidraulika rendszerből olajfolyás nem tapasztalható. Valamennyi funkciója megfelelően működik. Az eszköz újszerű állapotú. Keveset használt.

25, MH 90 S bontókalapács gyorscsatlakozóval

26, MH 90 S bontókalapács gyorscsatlakozóval, adattábla

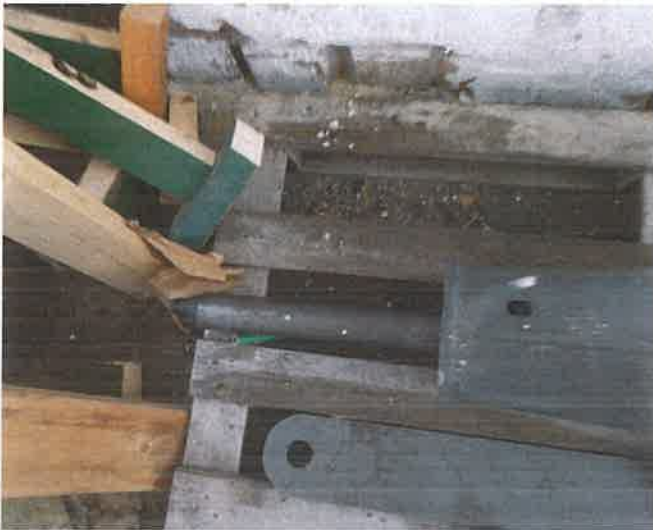
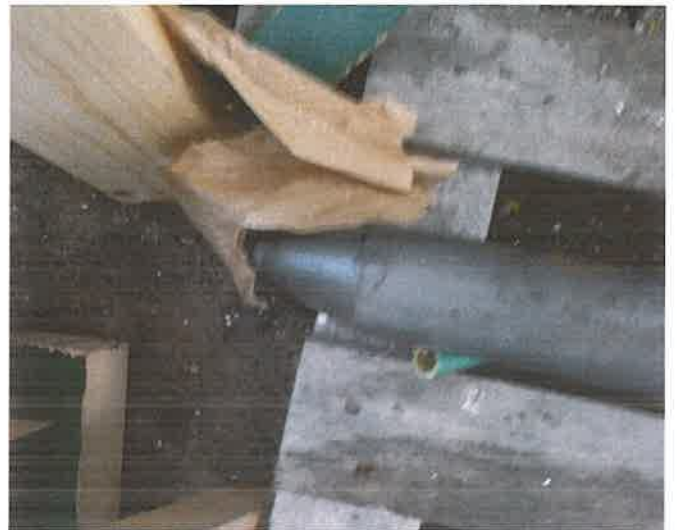
A vésőfejek újszerű állapotúak.

27, Véső

28, Véső
